Kreuzung Mühlweg – Posthofstraße in Reising (Landkreis Pfaffenhofen)

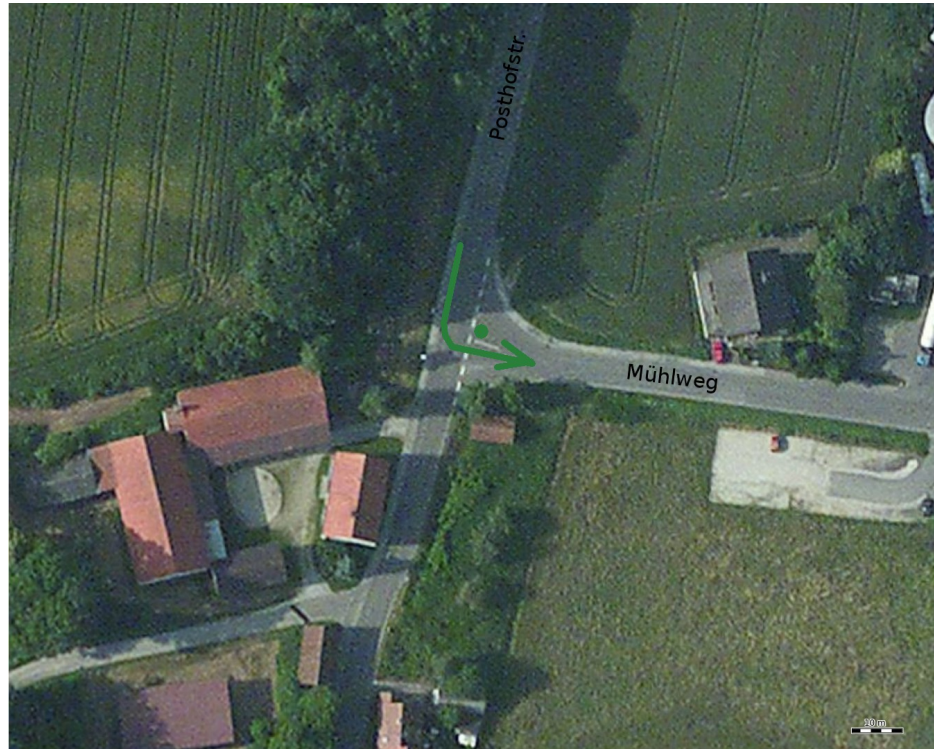
Der Mühlweg mündet nicht exakt senkrecht in die Posthofstraße. Vielleicht hat man aus diesem Grund das Delta des Mühlweges ziemlich breit ausgeführt. Allein durch diese bauliche Maßnahme kann sich folgende Situation ergeben: Ein Radfahrer kommt vom Mühlweg und will nach links abbiegen. Da ein Auto von rechts kommt, wartet er am linken Rand der Spur (grüner Punkt). Das Auto müsste auf der grünen Spur abbiegen.

Möglich Abhilfe: - Verkleinerung der oberen Radius
 - Verkehrsinsel

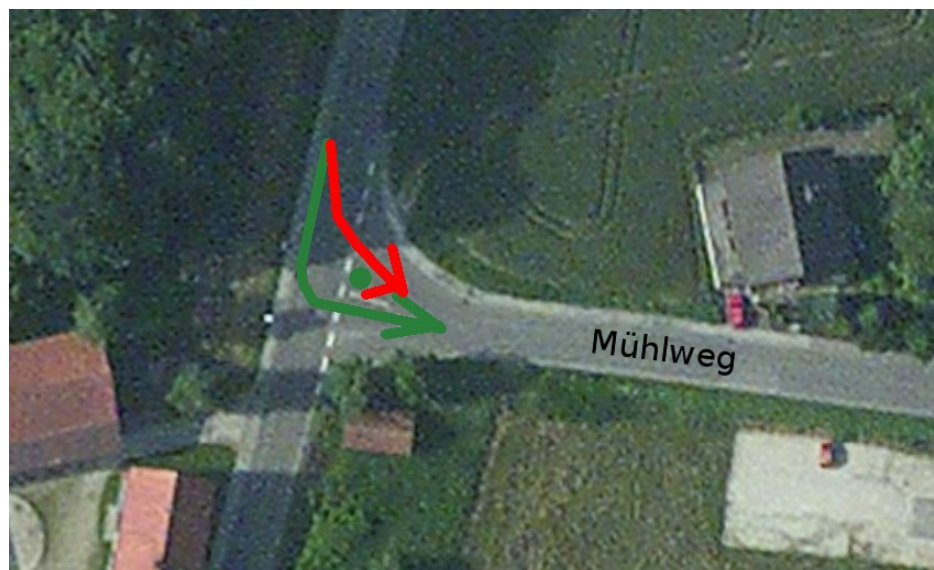
Nicht selten schneiden Autofahrer die Kurve an, so dass sie im Bild oberhalb des Radlers vorbeifahren oder ihn treffen. Diese Unfallsituation ist nicht theoretisch, genau so haben es ich und andere Pendler, die vom Bahnhof kommen, erlebt.

Der Strich in der Mitte des Mühlweges, auf dem Satellitenfoto ist er noch erkennbar, ist zur Kennzeichnung der Fahrspur völlig unzureichend. Inzwischen ist er abgefahren.
